## Inventering av elvemusling i Strømselva, Averøy kommune

Hovedformålet var å få en bedre oversikt over utbredelsen til elvemusling i vassdraget, samt vurdering av bestandsstørrelse, rekruttering og sårbarhet til forekomsten.

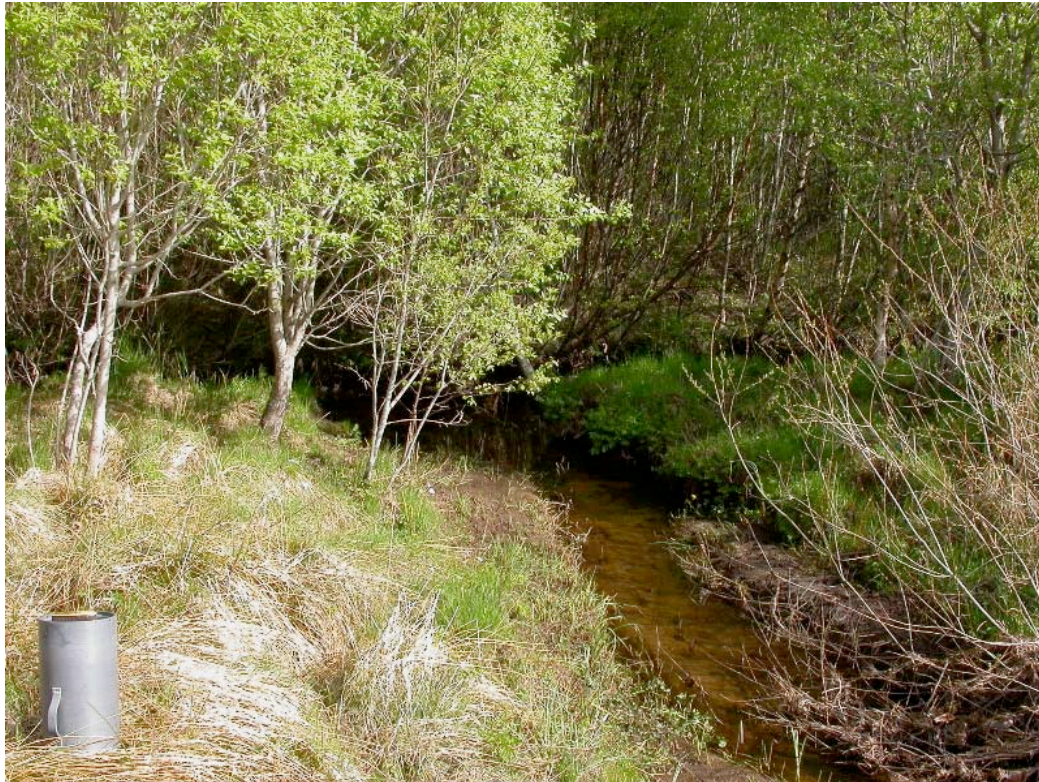
**Figur 2. Utsnitt av elveparti langs strekningen der elvemusling forekommer i Strømselva. Benyttet vannkikkert i nedre, venstre bildekant.**

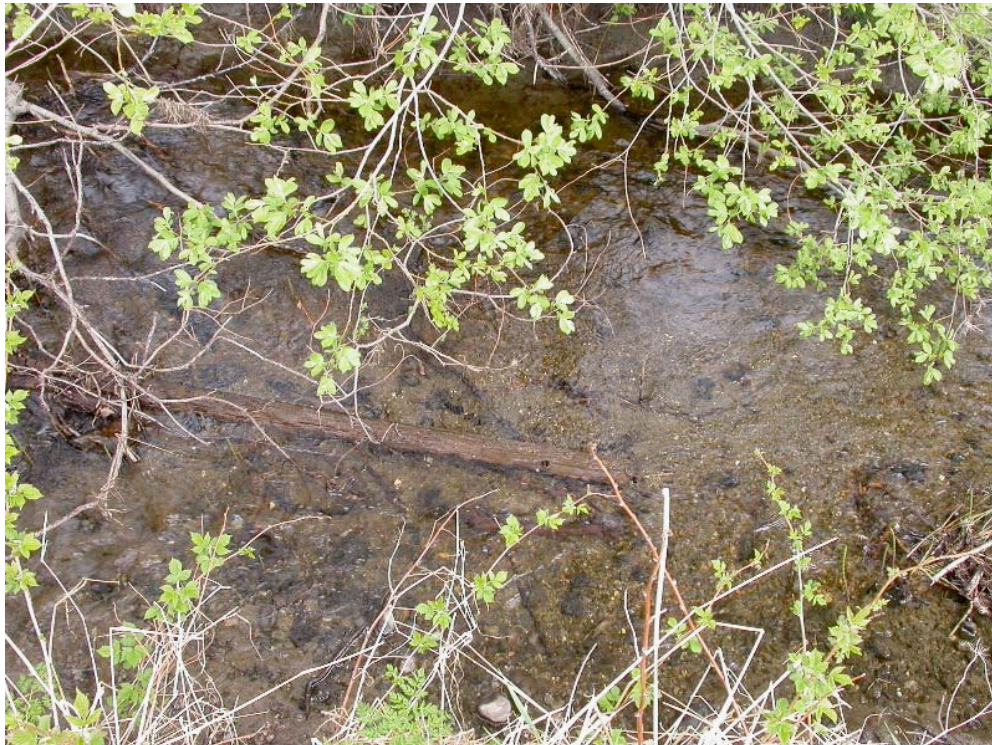
**Figur 3. Et mer detaljert bilde av elvestrekning til Strømselva, der levende elvemuslinger kan sees som mørke felt nede i elva. Spesielt i forkant av stokken som ligger i elva er det ganske tett med store, gamle individer.**

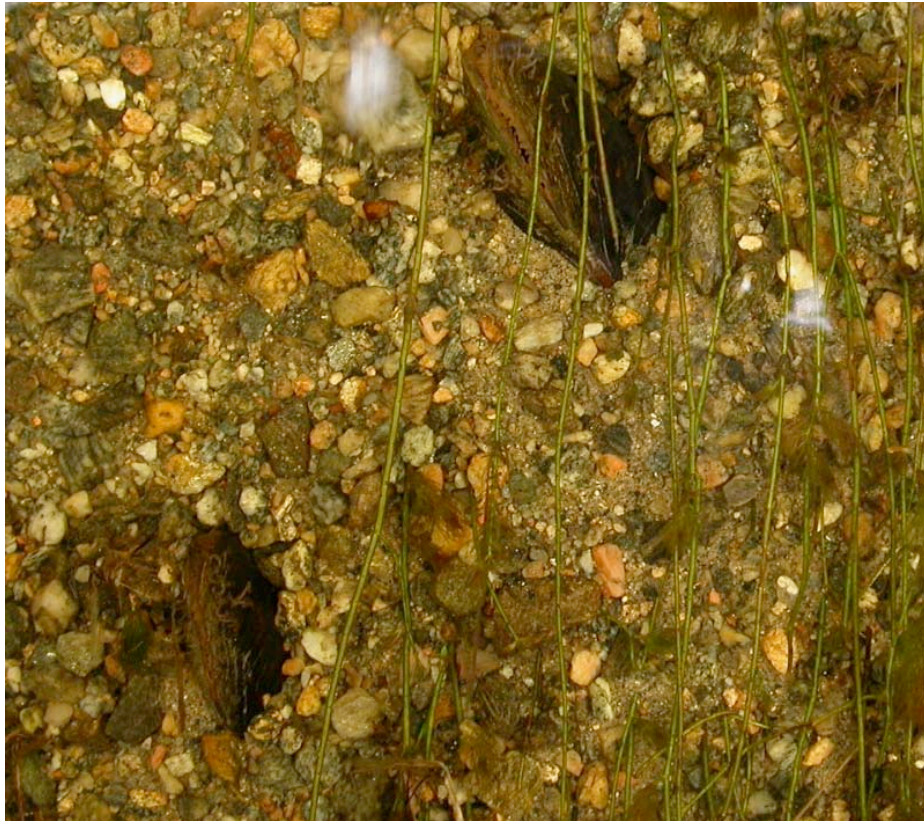
**Figur 4. Her stikker to levende elvemusling opp av grusen.**

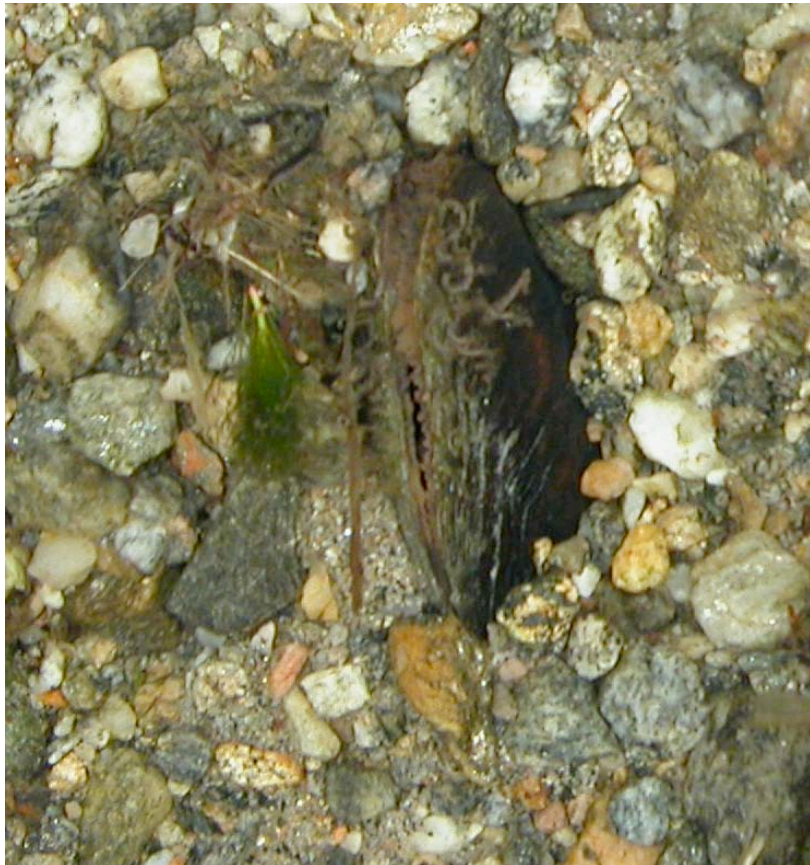
**Figur 5. Nærbilde av den ene muslingen.**

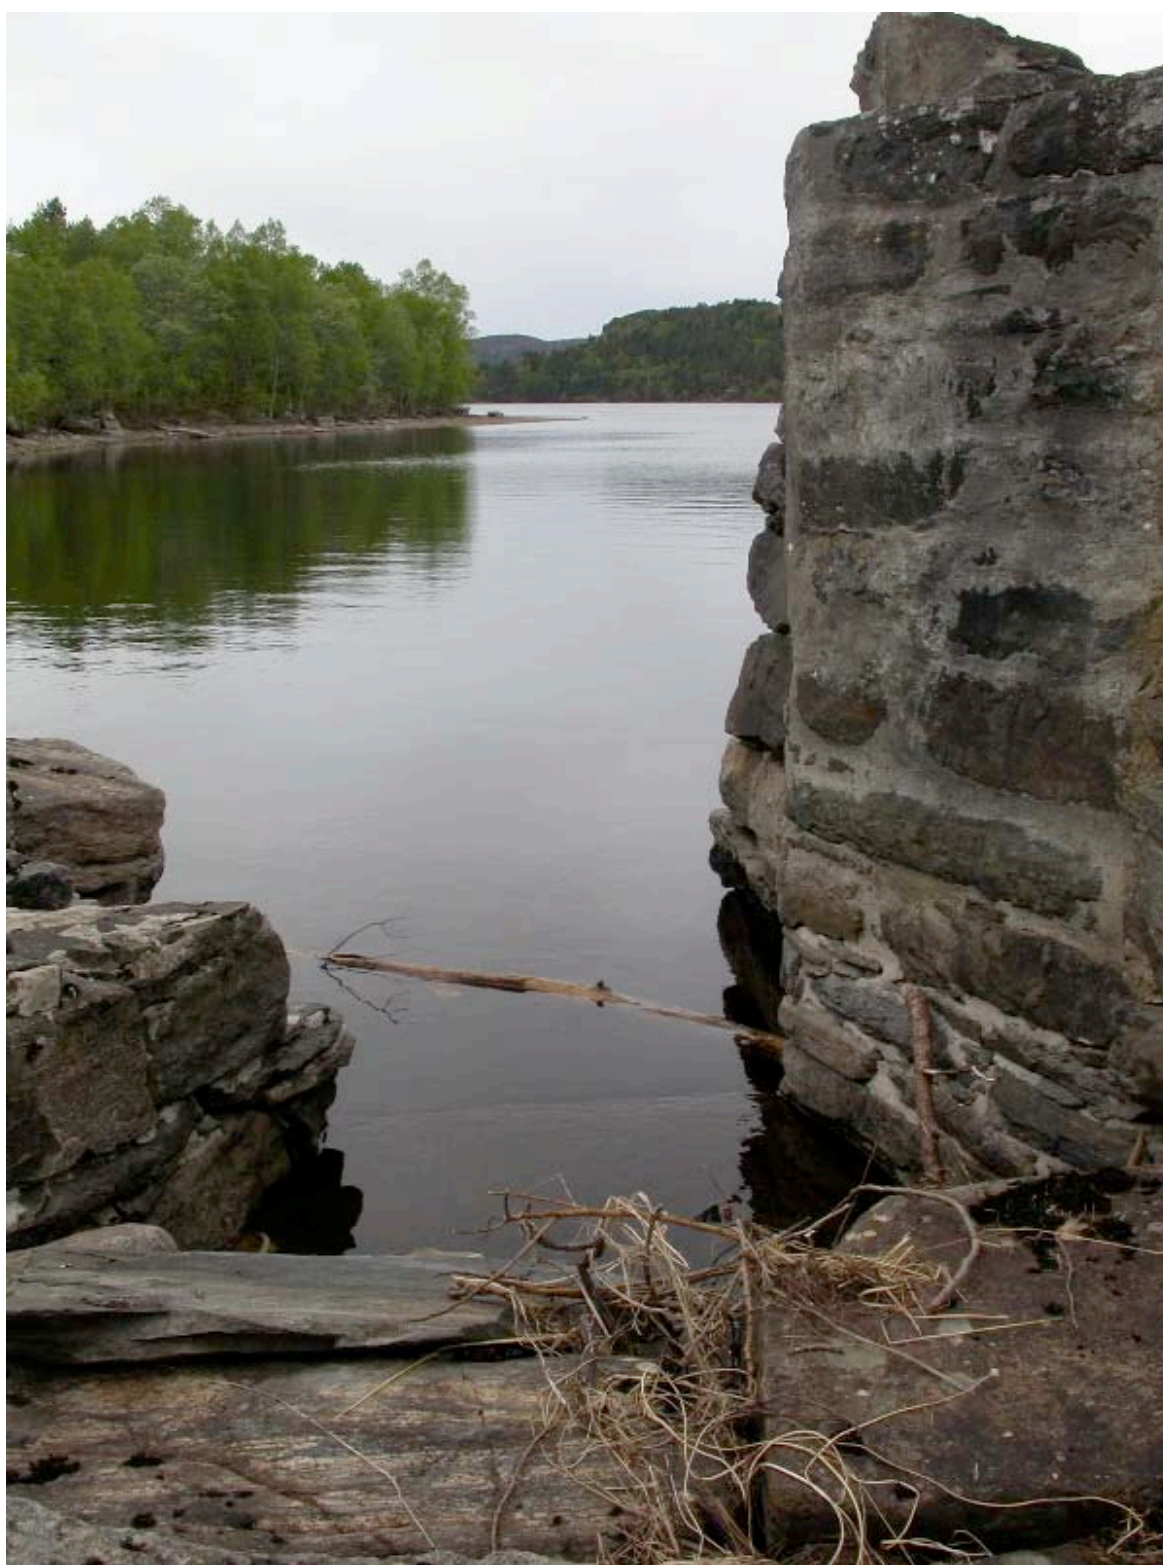
**Figur 6. Den lekke demningen i Storstvatnet sett fra damkrona. Under vårt besøk stod vatnet antagelig minst 1/2 meter under nivå for overløp.**

*Bevaring av elvemusling for framtida:* Strømselva er ei lita elv og arten er her helt avhengig av en viss minimumsvannføring for å overleve. K. E. Myhre (pers. medd.) anslår denne i dag til å ligge på rundt 100-150 l/s, og selv små reduksjoner kan antagelig gi vesentlige negative effekter. Tetting av dammen på Storvatnet vil med andre ord sannsynligvis være ødeleggende for arten. Elvemusling er i tillegg sårbar for tilslamming. Gravearbeider bør derfor som hovedregel ikke utføres i elva eller i nedslagsfeltet til den mellom Evja og ned så langt arten forekommer, uten at det tas nødvendige hensyn med oppsamling av slam/opprotet vann m.v. Arten er også svært sårbar for forurensing og sanering av kloakk som kommer ut i vassdraget vil opplagt være positivt og muligens en forutsetning for at arten på ny kan rekruttere i vassdraget.
